KAPIELISKO MIEJSKIE DOBREGO MIASTA W MIEJSCOWOŚCI SWOBODNA - JEZIORO LIMAJNO	
OBIEKT:	POMOSTY Rozbiórka i nowe
LOKALIZACJA, NUMERY DZIAŁEK:	Swobodna jezioro Limajno gmina Dobre Miasto dz. geod. 3064/2;70/7;102 obr.15
OPRACOWANIE:	PROJEKT TECHNICZNO-WYKONAWCZY
INWESTOR / ZAMAWIAJĄCY:	Gmina Dobre Miasto ul. Warszawska 14 11 - 040 Dobre Miasto STAROSTA OLSZTYŃSKI Plac Bema 5 10-516 Olsztyn -4- niejszy załącznik Nr stanowiący integralną część postanowienia / decyzji nr Dbrn.1427.2011 Starosta Olsztyńskiego z dnia 12.2.2011 r. Dbrn. 4976.7.2011
WYKONAWCA PROJEKTU:	Stanisław Michałowski ul. Siewna 30 10-831 Olsztyn z up. STAROSTY OLSZTYŃSKIEGO Grzegorz Wieczorek Dyrektor Wydziału Infrastruktury i Budownictwa

Rozbiórka pomostu drewnianego nad jeziorem Limajno w m. Swobodna gmina Dobre Miasto działki nr 3064/2, 70/7, 102 obręb 15

INWENTARYZACJA FOTOGRAFICZNA

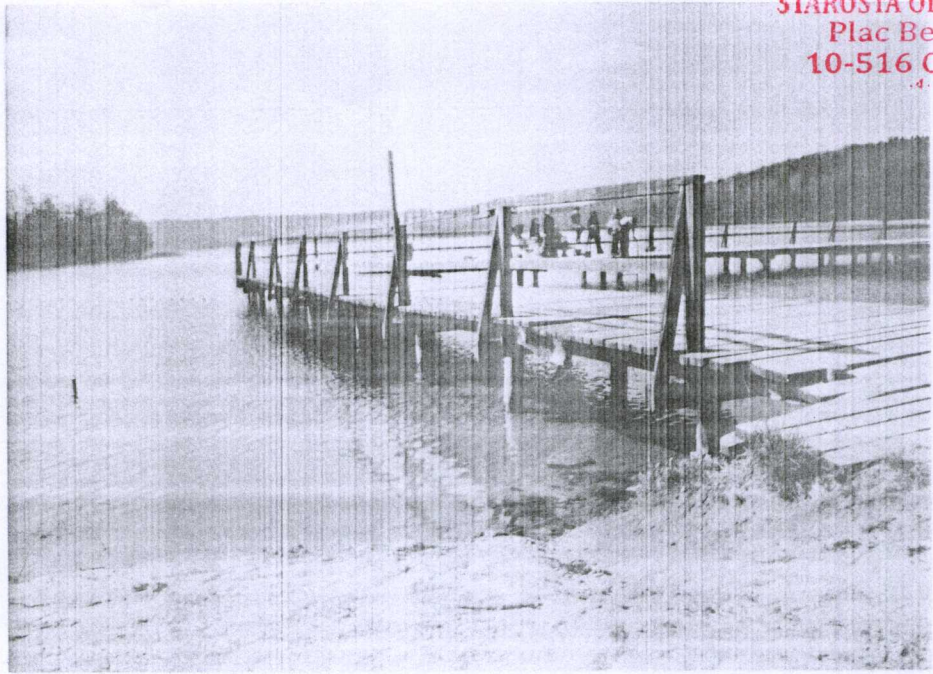
- pochylnia przed pomostem Nr1 ma odsłoniętą i zdeformowaną drewnianą ściankę oporową a z drugiej strony brak zabezpieczenia
- przed pomostami Nr2 i 3 nie ma pochylni, są natomiast niebezpieczne uskoki pionowe i zdewastowany chodnik przy pomoście Nr3

- Fot. Nr 1 : widok z boku na pomost Nr 1, zdewastowana pochylnia przed pomostem, brak ścianki bocznej, wystający pal z pomostu,
- Fot. Nr 2 : widok na pomost Nr2, uskok pionowy na wejściu, brak pochylni, nierówności pokładu drewnianego, plamy wilgoci

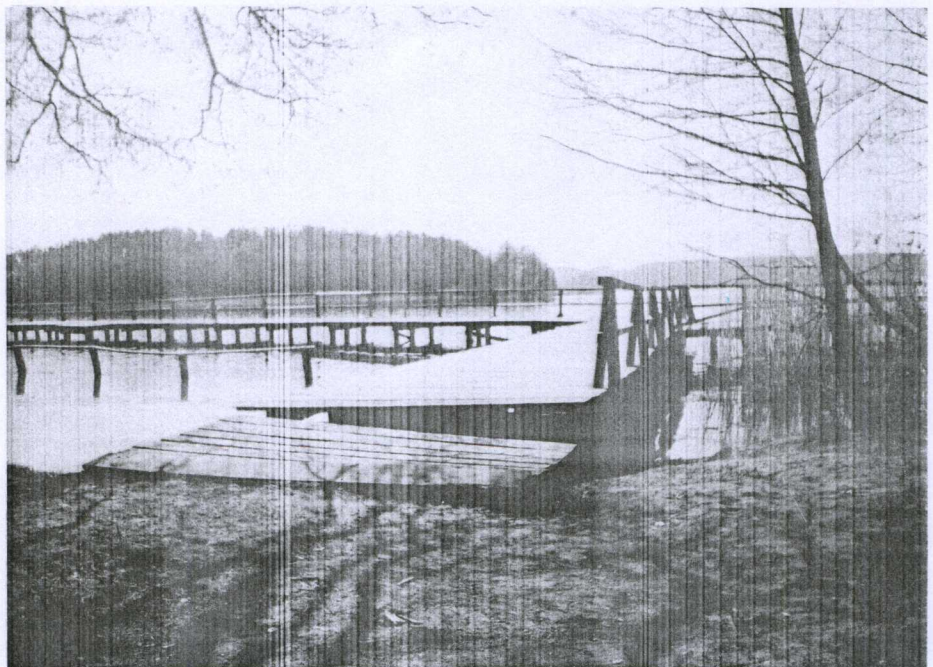
- Fot. Nr 3 : widok z boku na pomost Nr 3, duży uskok pionowy na wejściu, zapadnięta pochylnia z dyliny, zdeformowana siatka oddzielenia
- Fot. Nr 4 : widok na pomost główny, nierówności pokładu z dyliny, duże szczeliny między dylinami, nakładki na poręczach

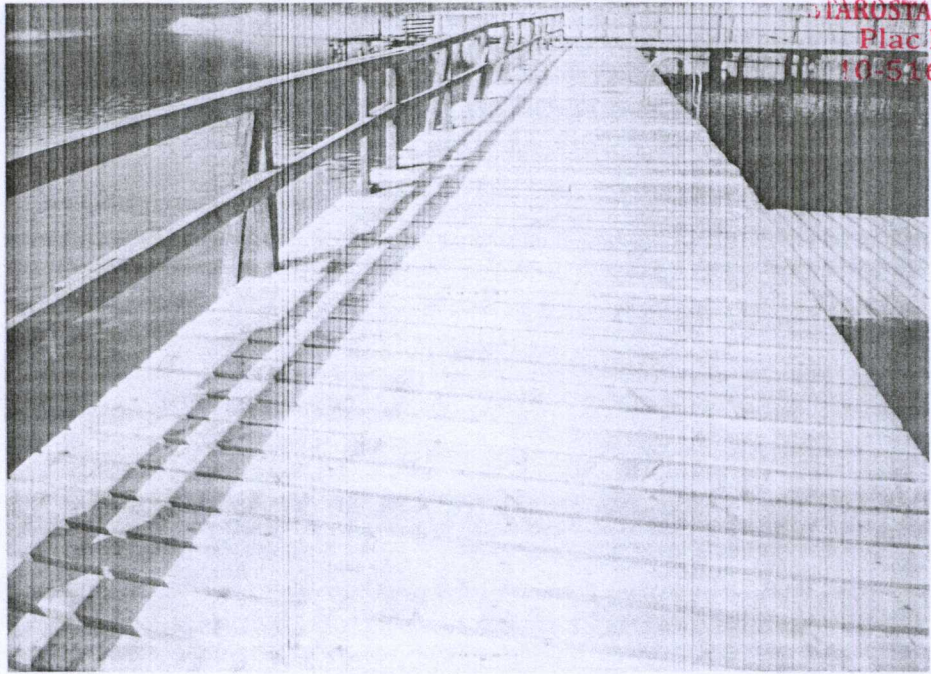
Fot.
Nr 4

- stan chodnika pomostów jest różny, najlepszy pomostu prostopadłego Nr3, pozostałych pomostów niepokojący : widać zużycie drewna, rozwarstwienia korozję, ubytki w dylinie oraz nieestetyczne połączenia w środku pomostu głównego, występują również nierówności w przekroju poprzecznym i deformacje podłużne

- stan poręczy drewnianej we wszystkich pomostach jest niedostateczny, występują liczne ubytki, naturalne zużycie drewna, niefachowe wzmocnienia zniszczonych elementów, a przede wszystkim poręcz ma za małe przekroje i jest za słaba na przeniesienia obciążeń od tłumy

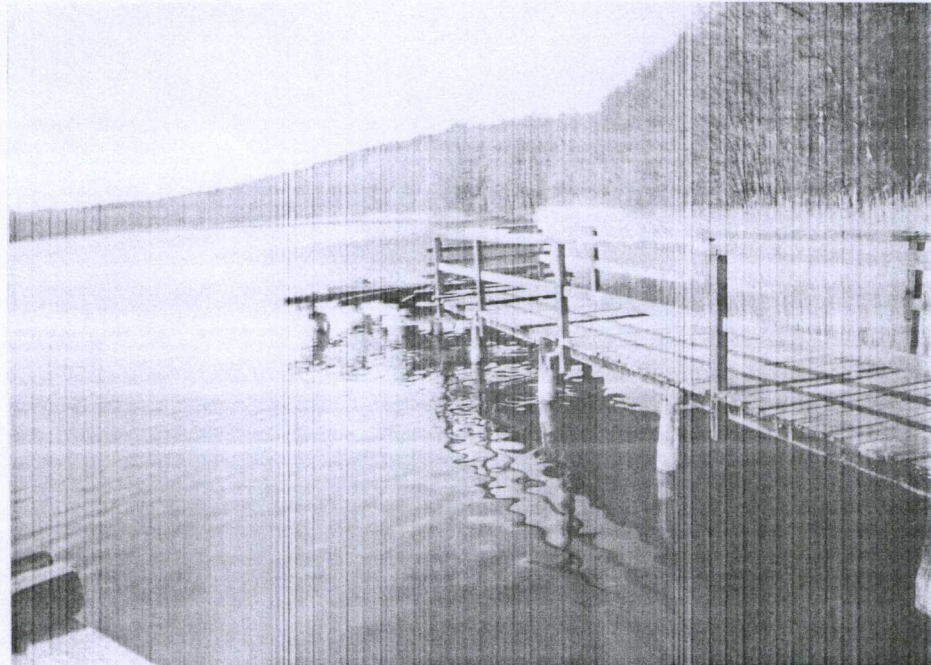
- jako zdecydowanie najgorszy jest stan pomostu skośnego stan tego pomostu jest przedawaryjny, występuje silne zużycie drewna wszystkich elementów konstrukcyjnych, ubytki rozwarstwienia, przemieszczenia, natomiast w chodniku są duże ubytki pokładu z dyliny, które uniemożliwiają dalszą eksploatację

- Fot. Nr 5 : widok z boku na pomost grzybka, mocno zużyte elementy drewniane, plamy i zawilgocenie na pokładzie i palach, w głębi szczątki zdewastowanego grzybka – pale i belki

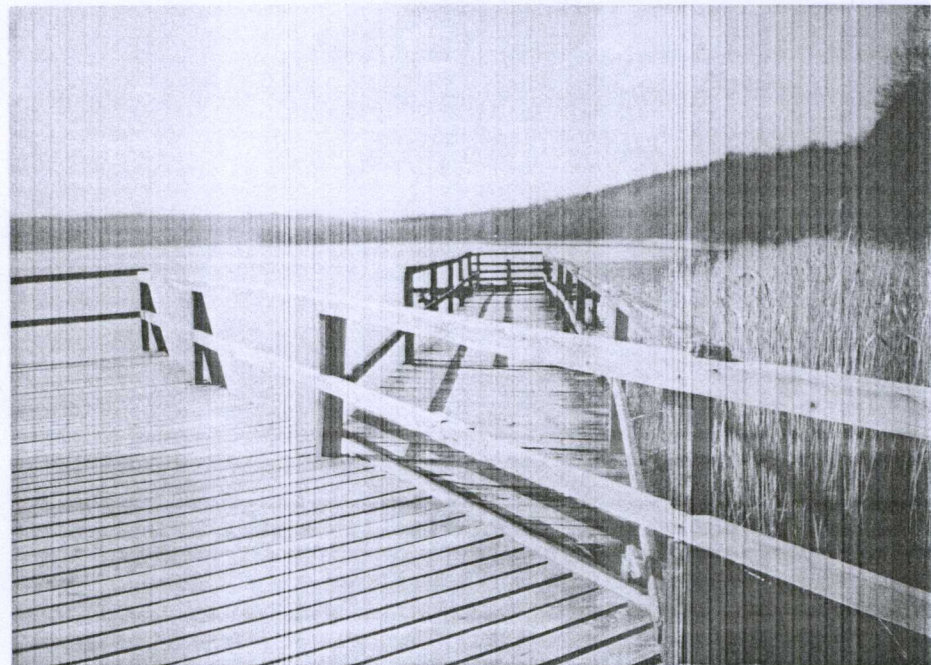
- Fot. Nr 6 : widok z góry na pomost grzybka, duże ubytki w pokładzie, ubytki w poręczach, nierówności i deformacje konstrukcji, przechylenie poprzeczne pomostu, plamy wilgoci i korozja

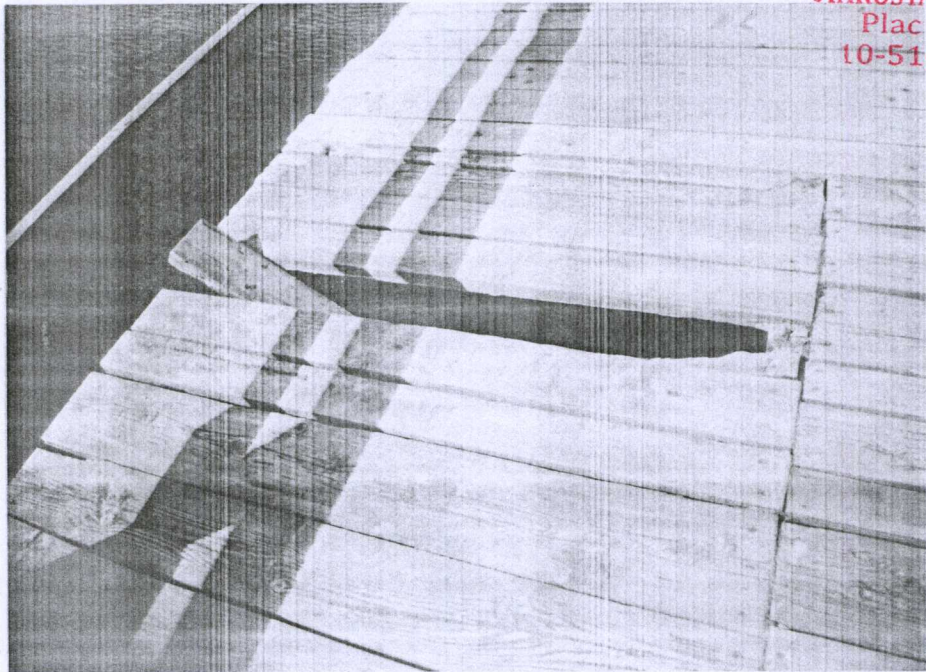
- Fot. Nr 7 : szczegół pokładu pomostu głównego, ubytek dyliny w chodniku, niefachowa naprawa w środku, plamy wilgoci i korozja drewna
- Fot. Nr 8 : szczegół pokładu pomostu głównego, ubytki przy słupkach poręczy, bruzda połączenia dyliny, nierówności podłużne, zawilgocenie i korozja drewna, błędy zamocowania drabinki

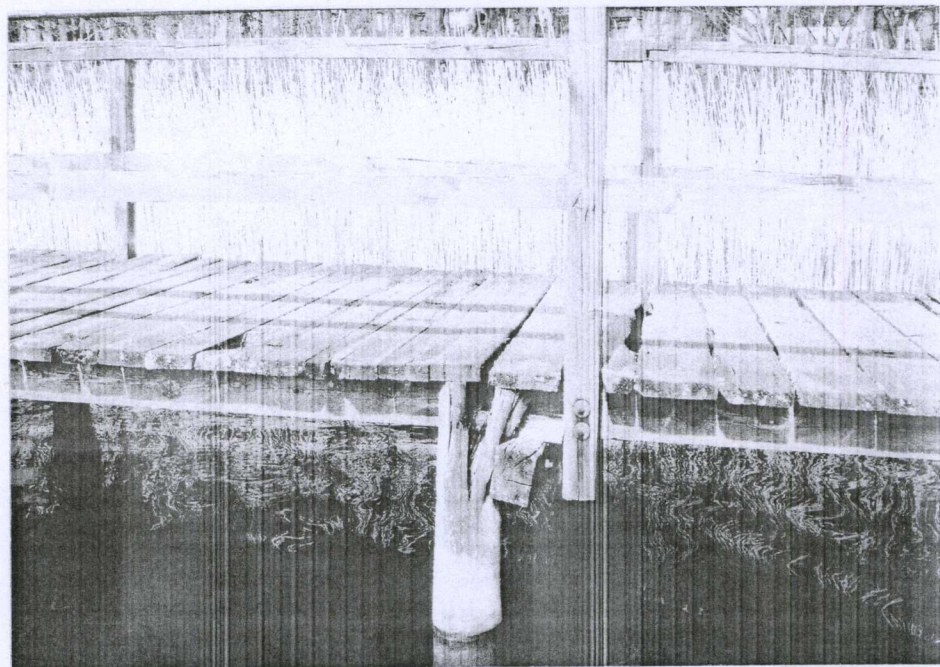
- opisane zjawisko jest bardzo niebezpieczne dla stateczności miejscowej pomostu, co w konsekwencji może doprowadzić do jej utraty i zawalenia się konstrukcji, niestety taki scenariusz jest wysoce prawdopodobny

- Fot. Nr 9 : szczegół pomostu grzybka, ubytki dyliny pokładu, próchnica drewna, rozwarstwienie głowicy pala w miejscu stężenia, przemieszczenie oczepu i zerwanie połączenia z palem
